## ■ Review article

## 医療施設における Water Hygiene 管理について

## The management of water hygiene in health care facilities

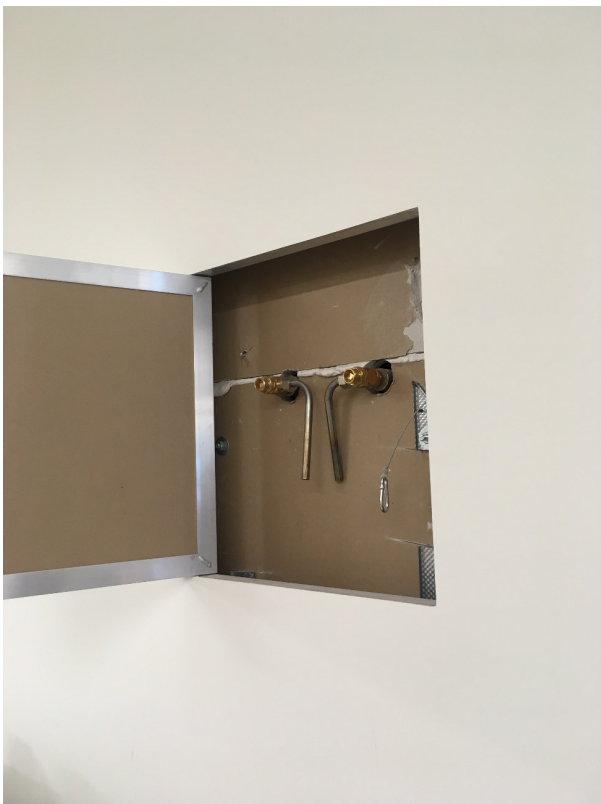
図1 廊下の壁内に設置された水道配管からの採水ポイント(ドイツ)

貯水槽や貯湯槽から建物内に張り巡らされた配管で分配され、各蛇口から給水や給湯が行われる。この配管は極めて長く、また相当数に及ぶ蛇口が設置されており、この複雑な水システムには多くのピットホールが内在していると考えられる。この極めて長い配管は建物の躯体内、壁面・天井裏に格納されており目視することは通常難しい。ドイツの医療施設では廊下の壁内に配管を確認することが出来き、適宜採水検査が出来る施設もあったが(図1、図2)、本邦では一般的ではない。配管は長期使用や高濃度の塩素消毒の実施による経年劣化、腐食・浸食も起こり得る。この配管管理で重要とされるのが給湯の温度管理である。貯湯槽の温度が十分に高温で維持されていても、配管途中で給水管との近接などにより温度が低下し、配管内の給湯が35-45℃前後まで低下してしまうとレジオネラ菌の配管への定着リスクになり、その後の持続的なレジオネラ菌の暴露が問題となる事例が報告されている。給湯系配管は加熱状態が維持され、蛇口末端まで十分な温度を保って給湯される必要がある。

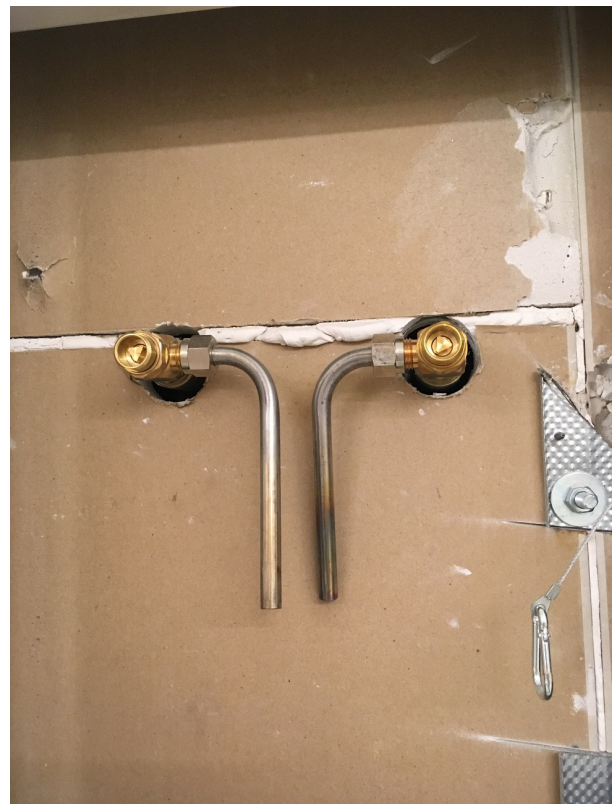
図2 廊下の壁内に設置された水道配管からの採水ポイントの拡大(ドイツ)

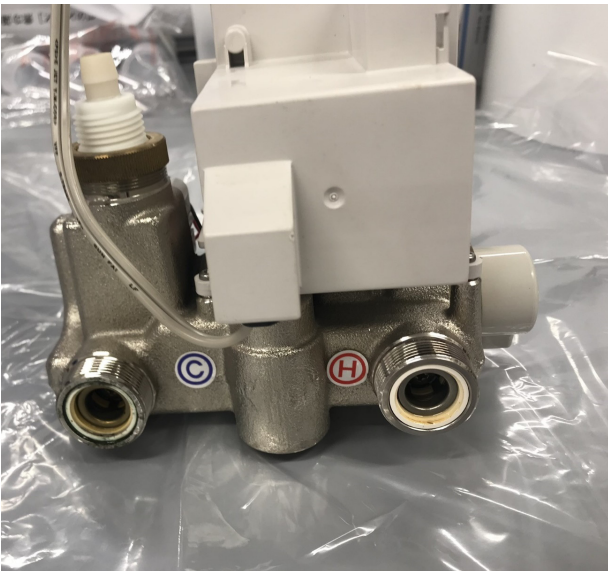
図 3 温度調整器 Thermostat Mixing valve (TMV)

自動水栓が設置されたシンク下部には給水と給湯が混合し使用しやすい温度に自動調整する温度調整器 Thermostat Mixing valve (TMV) が設置されている (図 3)。欧米を中心にこの温度調整器の感染リスクが指摘されており、その複雑な構造と微生物の繁殖に有利な温度域などの特徴がその原因と考えられている。当院でもこの温度調整器をシンクから分解し微生物学的調査を実施した経験があるが、直前まで使用していたシンクであるにも関わらず *Pseudomonas* 属菌、*Acinetobacter* 属菌が検出されている。
